INTERVENTO 6.17 - PA7.02 - riqualificazione insediamento artigianale esistente (ampliamento area campo sportivo, nuovo accesso carrabile, parcheggio, sistemazione a verde)

# CARTA DELLA FATTIBILITÀ IDRAULICA

Scala 1:2.500

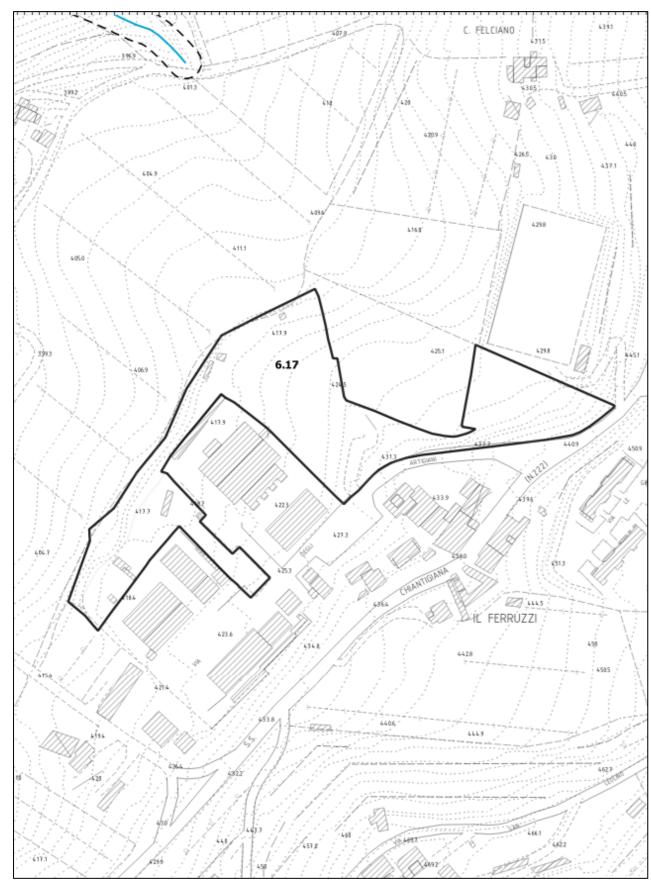
Intervento n°6.17	
Sigla intervento:	PA7.02 - riqualificazione insediamento artigianale esistente (ampliamento area campo sportivo, nuovo accesso carrabile, parcheggio, sistemazione a verde)
Pericolosità idraulica:	-

Ai fini dell'attuazione dell'intervento non è necessario indicare specifiche condizioni di fattibilità dovute a limitazioni di carattere idraulico ai fini della valida formazione del titolo abilitativo all'attività edilizia.
